# R18-3

RENAULT ESPACE III  
RENAULT ESPACE II  
RENAULT AVANTIME

**FREQUENCE DE CHANGEMENT: 1FOIS PAR AN OU 15000 KMS**  
**TEMPS DE REMPLACEMENT : 20 minutes**

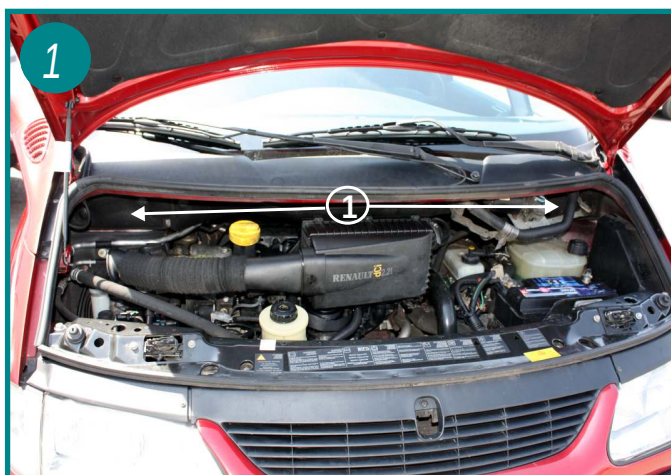
Les 2 éléments filtrants sont situés sous le capot moteur de chaque côté du pare brise au niveau des rétroviseurs extérieurs. (1) Ouvrir le capot moteur.

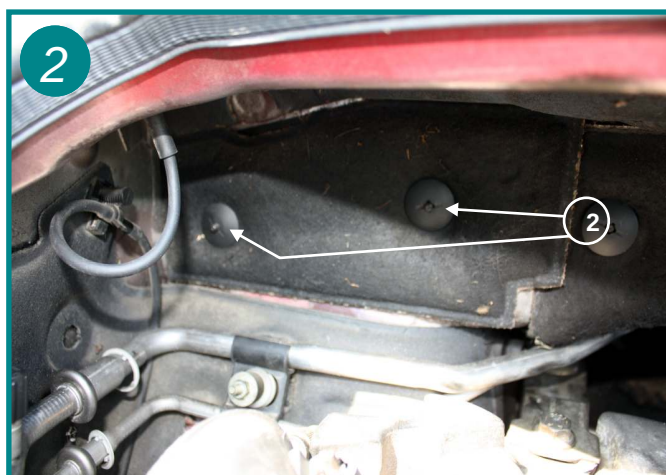
Repérer à gauche le cache en feutre, dévisser les 2 écrous plastiques (2).

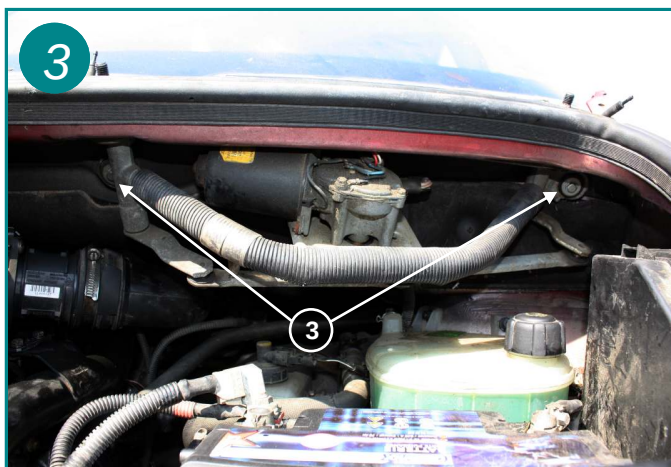
A droite il est nécessaire de démonter le moteur d'essuie-glace pour accéder à la trappe. Le moteur est fixé par 6 vis (2 pour les articulations-(3)), 2 derrière et 2 devant. Dévisser ensuite les 2 écrous plastiques pour retirer le cache en feutre.

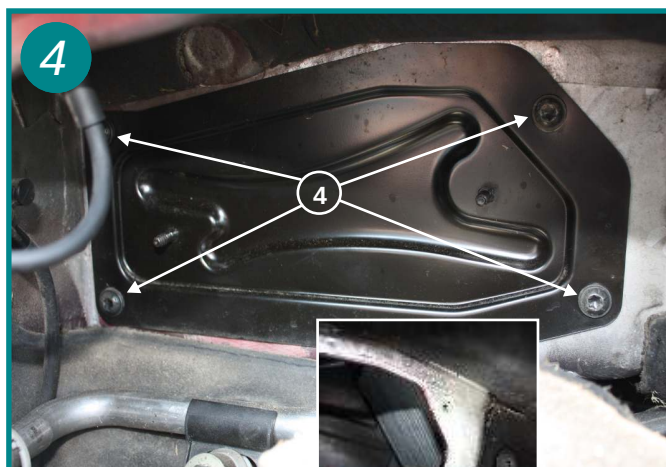
Ensuite, le démontage est identique pour les 2 côtés, dévisser les 4 vis T30 qui fixe la plaque métallique (4). Extraire le filtre (voir encadré). Répéter la même opération sur le côté gauche. Le remontage s'effectue dans l'ordre inverse du démontage.
