# R21-1

BMW SERIE 3  
(E45 / E46)  
BMW ALPINA B3 (E46)

NMCV  
R21-1

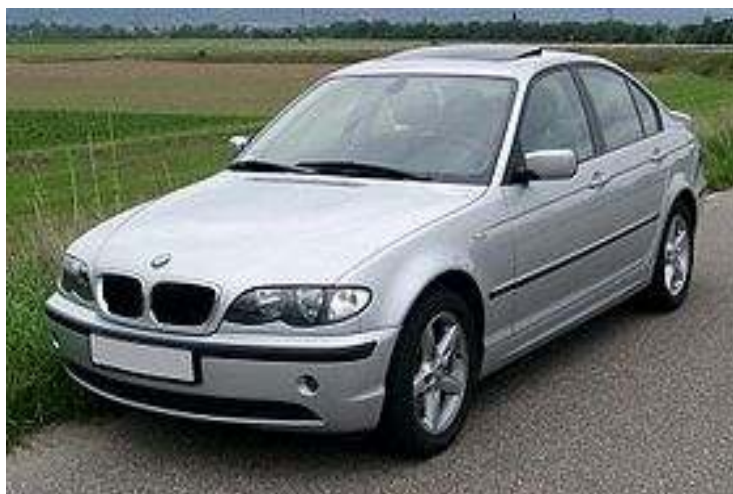
L'élément filtrant est situé devant la baie du pare brise sous le capot moteur au centre (voir flèche 1)  
Ouvrir le capot moteur.

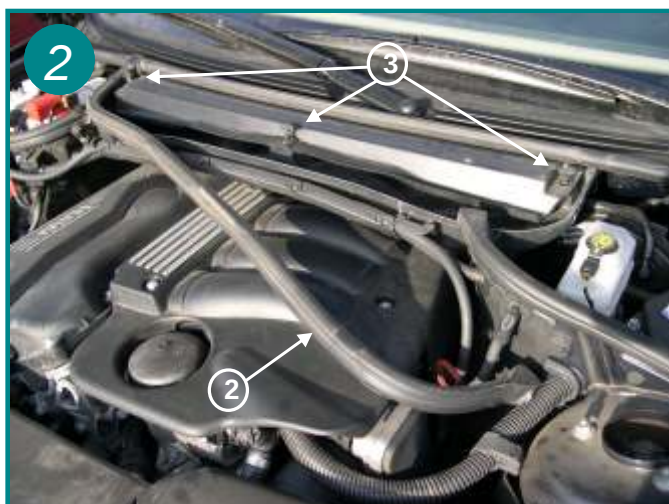
Retirer une partie du joint d'étanchéité du compartiment moteur (voir flèche 2).  
Dévisser d'un quart de tour les 3 vis du cache plastique (voir flèche 3).

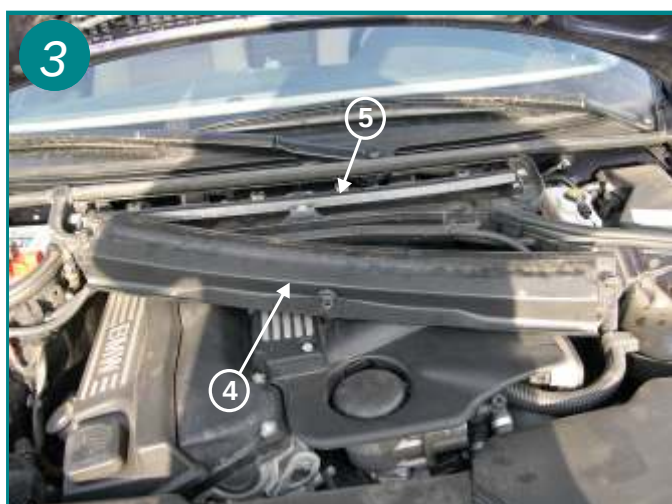
Retirer le cache plastique (flèche 4)  
Extraire l'élément filtrant de son logement (flèche 5).

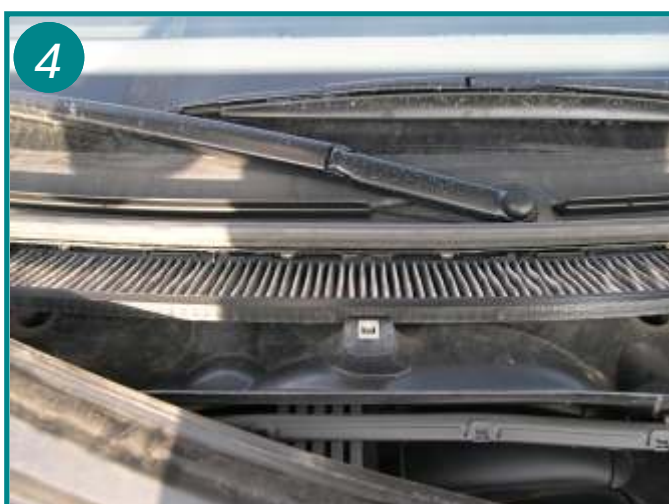
Repositionner le nouvel élément filtrant.  
Le remontage s'effectue dans l'ordre inverse du démontage.
