# R44-2

TOYOTA YARIS I,  
YARIS VERSO  
(Fabrication JAPON)

**FREQUENCE DE CHANGEMENT: 1FOIS PAR AN OU 15000 KMS**  
**TEMPS DE REMPLACEMENT : 15 minutes**

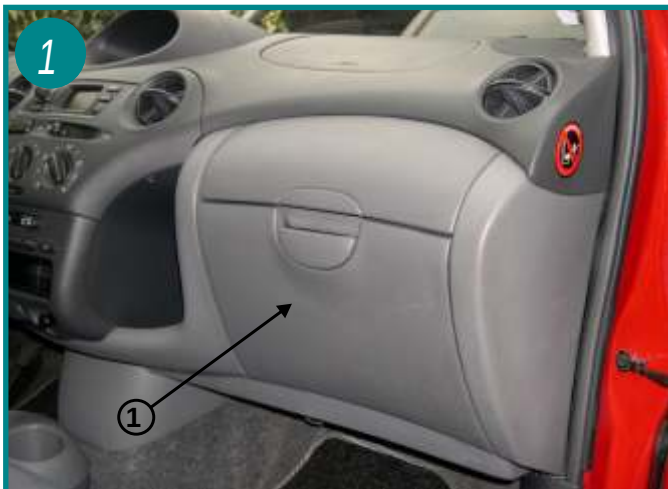
L'élément filtrant est situé derrière la boîte à gants côté passager (voir flèche 1).  
Ouvrir la portière avant droite

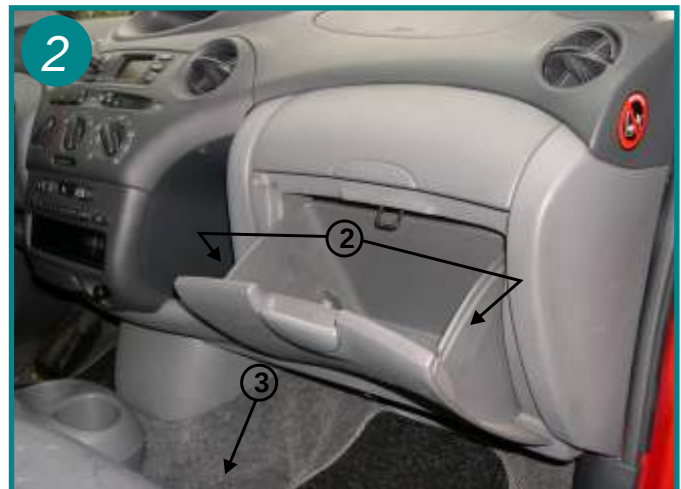
Presser les flans du caisson de la boîte à gants afin de la dégager de ces arrêtoirs (flèche 2), puis la basculer et la retirer (flèche 3).

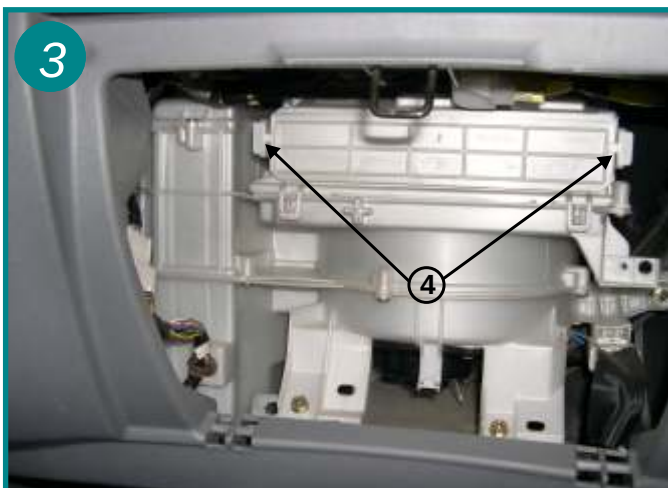
Faire pression sur les deux pattes de fixation (flèche 4) et dégager le tiroir contenant l'élément filtrant.

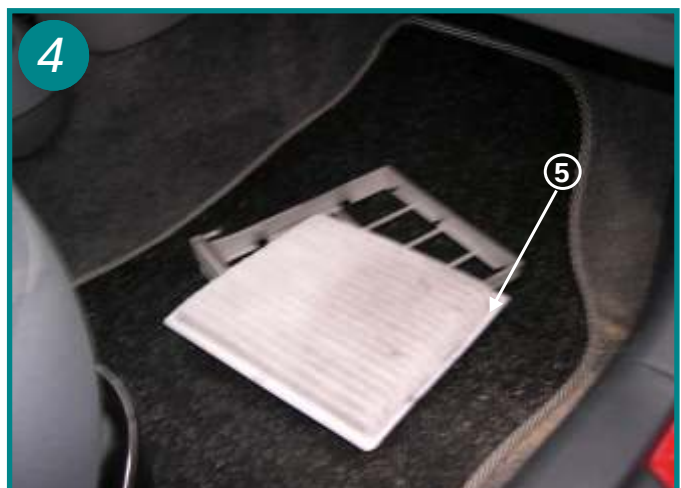
Retirer l'élément de son tiroir (flèche 5).  
Mettre un nouvel élément dans le tiroir.  
Le remontage s'effectue dans l'ordre inverse du démontage.
