## ABGASRÜCKFÜHRUNG HINWEISE ZUR FEHLERSUCHE

A11801

# ABGASRÜCKFÜHRUNG

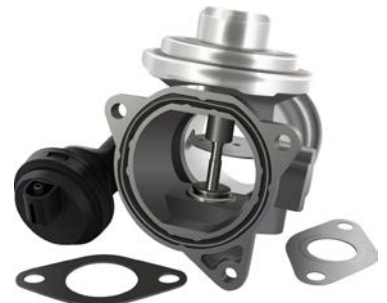
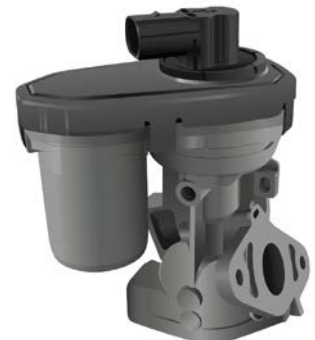
Einer der häufigsten Gründe für Fehlermeldungen im AGR-System sind verklebte oder verkockte AGR-Ventile.

Besonders bei Dieselfahrzeugen enthält das zurückgeführte Abgas eine erhöhte Menge an Rußpartikeln. Zusätzlich kann durch enthaltenes Öl in der Ansaugluft die Entstehung von Verklebungen und Verkokungen gefördert werden. Dies hat zur Folge, dass die Leistung des Ventils nach einer gewissen Zeit nicht mehr gegen die Ablagerungen ankommt und im geöffneten Zustand stehen bleibt oder nicht mehr öffnet. Bemerkbar macht sich der Umstand mit Leistungsmangel, Ruckeln oder einem unruhigen Leerlauf.

Wurde ein neues AGR-Ventil eingebaut und das Fahrzeug verhält sich so, als wenn das Ventil gar nicht gewechselt wurde, müssen die für den Betrieb notwendigen Solldaten erst wieder „erlernt“ werden. Dies geschieht entweder durch eine längere Probefahrt oder durch einen speziellen Programmpunkt des Motortesters, z. B. „Grundeinstellung“.
