## BMW X5 E53

2000 ⇨ 2006

## POWER WINDOW LEFT

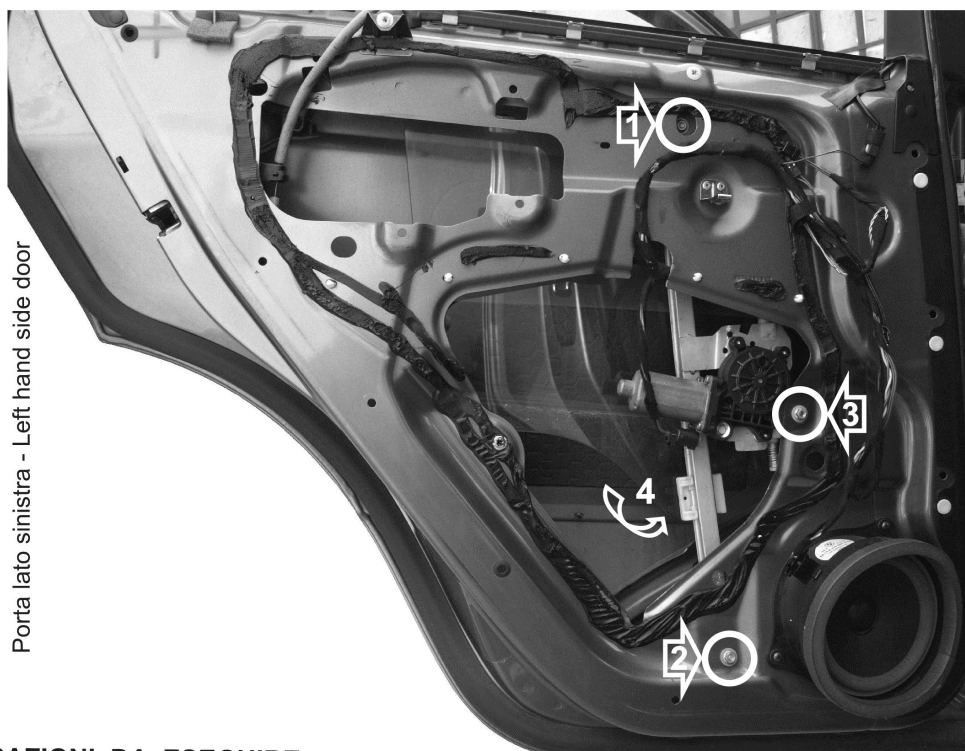
Porta lato sinistra - Left hand side door

- 1) Remove the faulty electric window lift.
- 2) Insert the electric window lift and secure it in the existing holes in pos. 1, 2 and 3.
- 3) Fix the window by mean of the elastic ring in pos. 4.
- 4) Carry out the electrical connections.

- 1) Togliere l'alzacristalli elettrico guasto.
- 2) Introdurre l'alzacristallo e fissarlo in posizione 1, 2 e 3.
- 3) Inserire il vetro nel perno e fissarlo con l'anello elastico in pos. 4.
- 4) Eseguire il collegamento elettrico.

- 1) Enlever le lève-vitre électrique défectueux.
- 2) Introduire le dispositif électrique et le fixer au moyen des vis 1, 2 et 3.
- 3) Fixer la vitre avec l'anneau élastique en pos. 4.
- 4) Exécuter le branchement électrique.

- 1) Sacar el elevavinas averiado.
- 2) Fijar el nuevo elevavinas en los puntos 1, 2 y 3.
- 3) Fijar el perno en plástico del vidrio en el punto 4.
- 4) Realizar la conexión eléctrica.

- 1) Remova o elevador de vidro elétrico.
- 2) Introduzir o elevador de vidros e fixe no posição 1, 2 e 3.
- 3) Insira o vidro no pino e prenda-o com o anel elástico na posição 4.
- 4) Proceda às conexões elétricas.

- 1) Bauen Sie den elektrischen Fensterheber komplett aus.
- 2) Führen Sie nun den elektrischen Fensterheber in die Tür ein und befestigen ihn mit dem Schrauben in dem Lochern 1, 2 und 3.
- 3) Untenlassen Sie den Scheibe zurück und befestigen Sie ihn mit dem elastischen Ring in Pos. 4.
- 4) Führen Sie die elektrische Verkabelun.
