# FIAT CINQUECENTO

Porta lato sinistra - Left hand side door

## POWER WINDOW LEFT

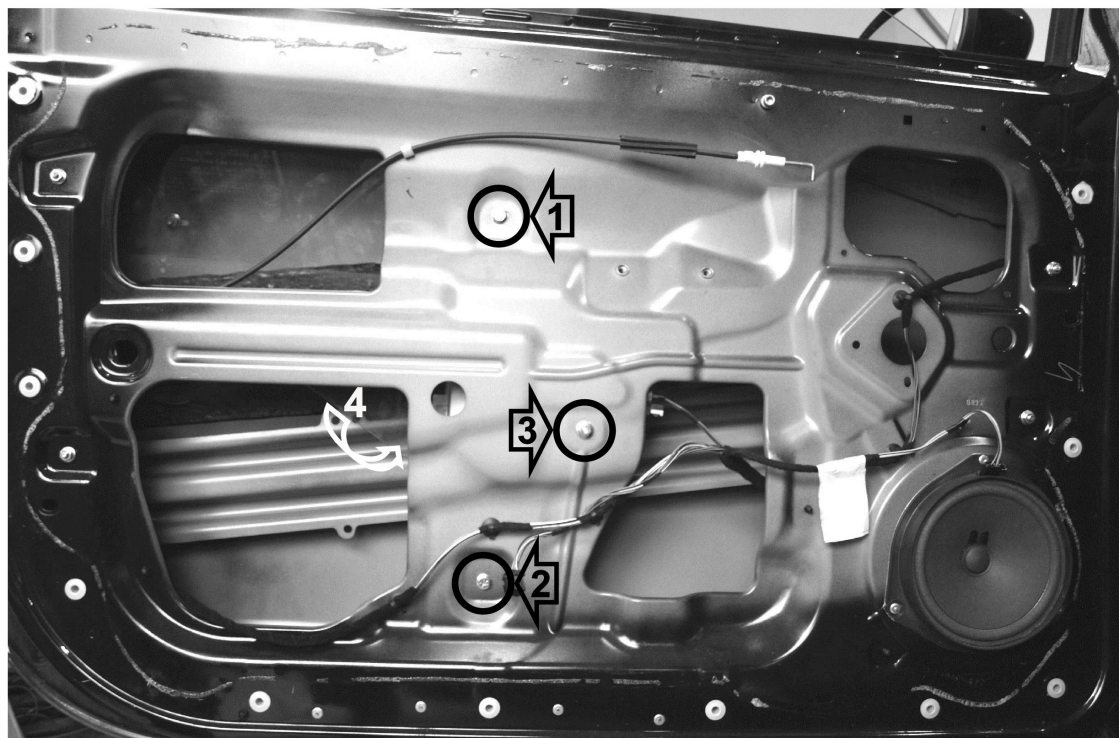
- 1) Remove the faulty electric window lift.
- 2) Insert the electric window lift and secure it in the existing holes in pos. 1, 2 and 3.
- 3) Carry out the electrical connections.
- 4) Fix the window by means of the elastic ring in position 4.

- 1) Togliere l'alzacristalli elettrico guasto.
- 2) Introdurre l'alzacristallo e fissarlo in posizione 1, 2 e 3.
- 3) Eseguire il collegamento elettrico.
- 4) Inserire il vetro nel perno e fissarlo con l'anello elastico in posizione 4.

- 1) Enlever le lève-vitre électrique défectueux.
- 2) Introduire le dispositif électrique et le fixer au moyen des vis 1, 2 et 3.
- 3) Exécuter le branchement électrique.
- 4) Fixer la vitre avec l'anneau élastique en pos. 4.

- 1) Sacar el elevavinas averiado.
- 2) Fijar el nuevo elevavinas en los puntos 1, 2 y 3.
- 3) Realizar las conexiones eléctricas.
- 4) Fijar el perno en plástico del vidrio en el punto 4.

- 1) Remova o elevador de vidro elétrico defeituoso.
- 2) Insira o elevador de vidro elétrico e fixe-o na posição 1, 2 e 3.
- 3) Execute a conexão elétrica.
- 4) Insira o vidro no pino e fixe-o com o anel elástico na posição 4.

- 1) Bauen Sie den elektrischen Fensterheber komplett aus.
- 2) Führen Sie nun den elektrischen Fensterheber in die Tür ein und befestigen ihn mit dem Schrauben in dem Locher 1, 2 und 3.
- 3) Führen Sie die elektrische Verkabelung.
- 4) Untenlassen Sie den Scheibe zurück und befestigen Sie ihn mit dem elastischen Ring in Pos. 4.
