# VOLKSWAGEN TOURAN

02/03 ⇒ 2016

4854066SM

POWER WINDOW LEFT

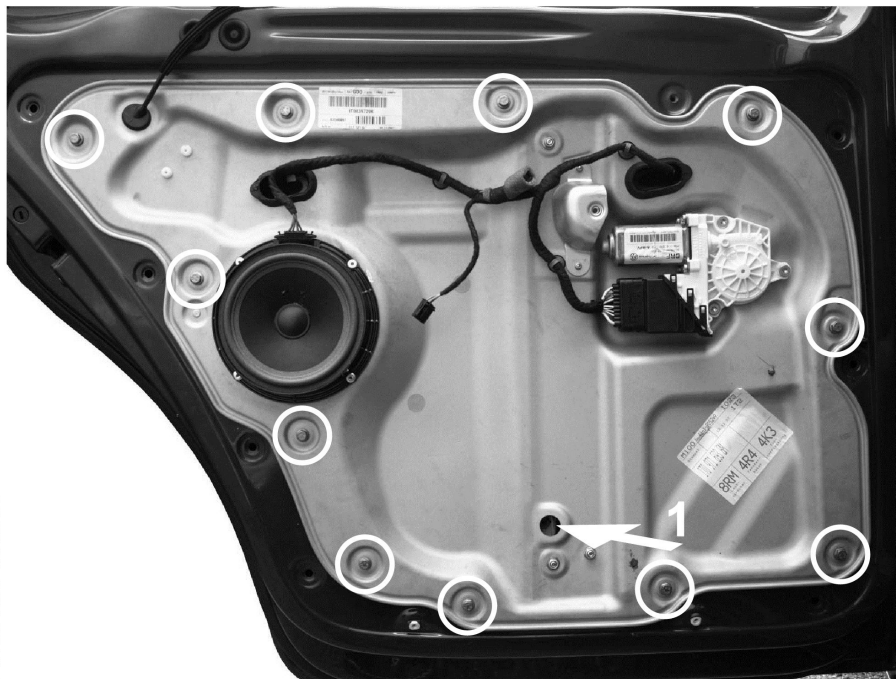
- 1) Remove the plastic pin from the window off in pos. 1 (photo 1).
- 2) Remove the original cable harness from the steel panel and remove the 11 screws of the steel panel (photo 1).
- 3) Remove the screws 2, 3 and 4 of the motor and the original window regulator by drilling a Ø 8 mm hole in pos. 5, 6 and 7 (photo 2).
- 4) Fasten the regulator in pos. 8 and 9; position and fasten the motor in pos. 10, 11 and 12 using the screws supplied (photo 3).
- 5) Fix the wiring in the point A (photo 4).
- 6) Put back the steel panel in the door and fasten the 11 rivets as shown in photograph 5; reinstall the original wire harness.
- 7) Let the glass slide back down and fasten it in pos. 13 (photo 5).
- 8) Carry out the electrical connections, to restore the comfort function use the instruction manual of the car.

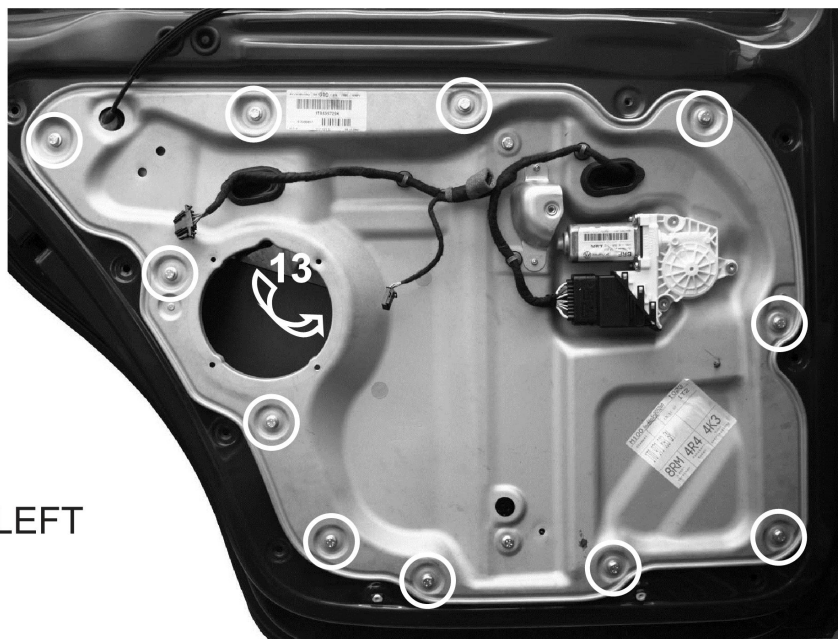
- 5) Fixieren Sie die Verdrahtung in Punkt A (Foto 4).
- 5) Setzen Sie zurück die Stahlverkleidung in die Tür und ziehen Sie die 11 rivets, wie in Foto 5 gezeigt; installieren Sie der ursprünglichen Leitung Kabelstrang wieder.

- 6) Untenlassen Sie den Scheibe zurück und befestigen Sie ihn in Position 13 (foto 5).
- 7) Die elektrische Verkabelung führen gem, das confort nicht funktionieren folgen Sie das Verwenden-Handbuch des Fahrzeugs.
