# Technical information

## 40-1250FK

*Kit Chain + Gear*

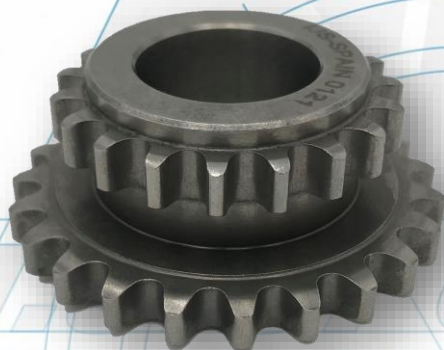
**OPTION 1:**  
19 & 23 TEETH

OEM 03C105209BC

Check that the crankshaft gear you removed matches the equipment in this kit. If an incorrect crankshaft gear is installed, the crankshaft pulley will be misaligned preventing proper transmission of the auxiliary belts.

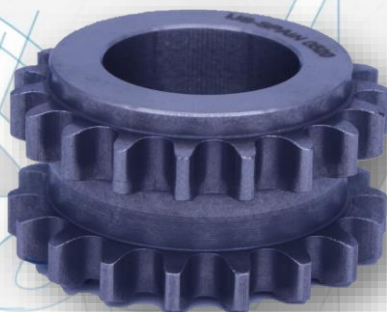
**OPTION 2:**  
19 & 18 TEETH

OEM 03C105209BD
